Título: GRADIENTE DE CONSTRUCCIÓN EN CHILE Y SU EFECTO EN EL COMPORTAMIENTO DE LOS PAVIMENTOS DE HORMIGÓN

Sustentabilidad en el Diseño, Construcción y Gestión Vial

10^{mo} Congreso PROVIAL

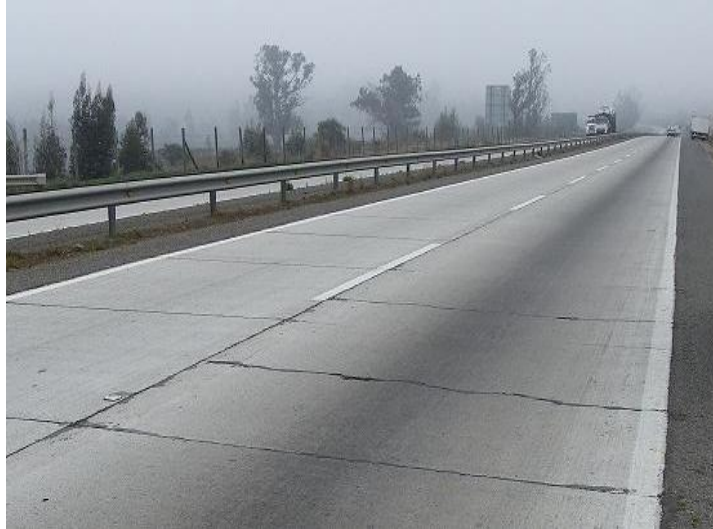
Figura1. Ruta 78 Sección D (Km 90.000 a Km 92.930) pavimentado durante el día.

verano alcanza los 35°C mientras que la mínima se encuentra levemente superior a 0°C. Las diferencias de las condiciones climáticas durante la pavimentación han tenido un efecto importante en el desempeño de éstos (5). El tramo construido de noche se ha desempeñado de forma positiva, encontrándose en la actualidad sin grietas y con niveles de IRI y escalonamiento menores al máximo permitido. Las otras dos secciones en cambio han empezado a deteriorarse ya que un 5% de sus losas poseen grietas transversales y niveles altos de IRI y escalonamiento.

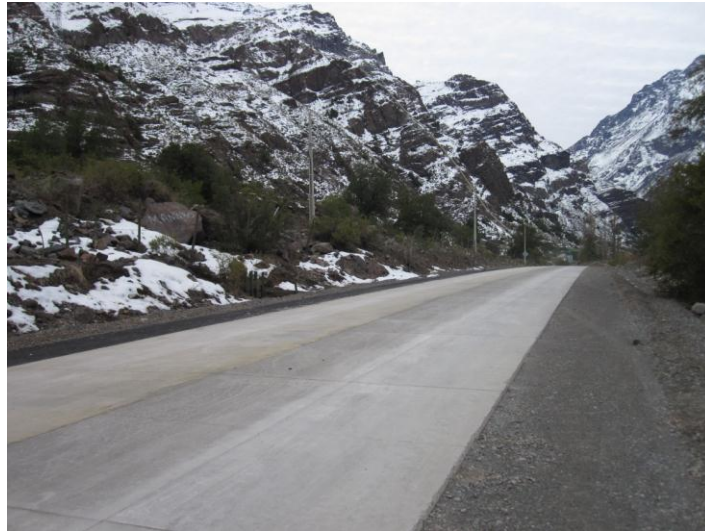
Figura 2. Ruta 60 entre Los Andes (Chile) y Mendoza (Argentina)

El segundo proyecto en estudio, es un tramo de la ruta 60 de aproximadamente 2 km en la pista de bajada, frente a la Comisaria de Carabineros de Guardia Vieja. El tramo fue construido en Enero del 2010 y conecta Los Andes y Mendoza, (Figura 2). El camino fue diseñado para 20 millones de ejes equivalentes usando el método AASHTO 1998, dando como resultado losas de hormigón de 22 cm de espesor, con una resistencia a la flexotracción de 4,9 MPa. Las capas soportantes del pavimento consisten en un base granular no heladiza de 15 cm (menos de 5% del material pasa la malla #200) CBR > 50% sobre un suelo con un coeficiente de balasto de 137 MPa/m. Las dimensiones típicas de la losas fueron de 4,5 m de largo por 3,5 m de ancho sin barras de traspaso de carga en las juntas ni bermas estabilizadas. Se colocó una membrana de curado en base a resina y el pavimento fue abierto a tránsito a partir de los 13 días con tramos, abiertos a las 21 días. Después de 10 días el tramo en estudio tenía más del 67% de las losas agrietadas. Un mes más tarde comenzaron a aparecer grietas longitudinales en las losas. Este proyecto está ubicado en una zona seca y con heladas a una elevación de 1.600 m sobre el nivel del mar y por lo tanto las condiciones climáticas son extremas entre el día y la noche y entre una estación y otra. Los cambios de temperatura entre el día y la noche pueden ser mayores a 15°C con una temperatura máxima en verano de 28°C y una mínima en invierno de -5°C. Para este proyecto la temperatura del hormigón durante la colocación fue por sobre los 30°C.

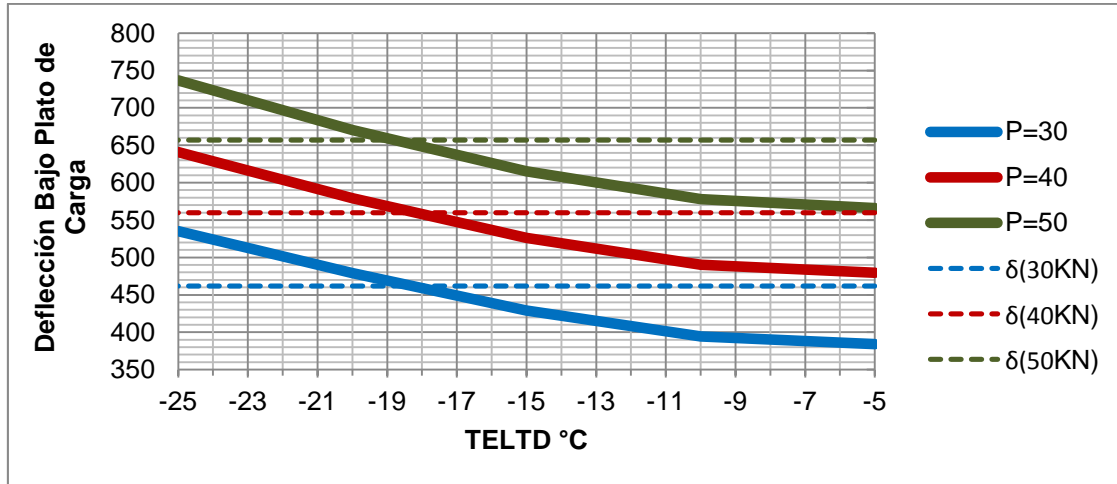
Figura 3: Comparación de las deflexiones medidas por el D.I. (líneas discontinuas) y deflexiones calculadas por ISLAB2000 (líneas continuas) a diferentes niveles de carga y diferencial total efectivo de temperatura (TELTD).

impacto es la diferencia entre la deflexión de la losa cargada (carga + temperatura) y la deflexión de la losa descargada (solo temperatura). Los resultados del análisis son un gráfico de deflexión v/s gradiente total de temperatura (TELTD) como se observa en la figura 3.

4ª Etapa: Estimar TELTD y EBITD Con las mediciones en terreno, se ubica en el gráfico el punto en que intersecta la curva obtenida con el programa de elementos finitos para cada nivel de carga. Ese punto es el TELTD de cada nivel de carga. Luego el EBITD es la diferencia entre el TELTD y el diferencial de temperatura de la losa al momento de realizar la deflectometría de impacto.

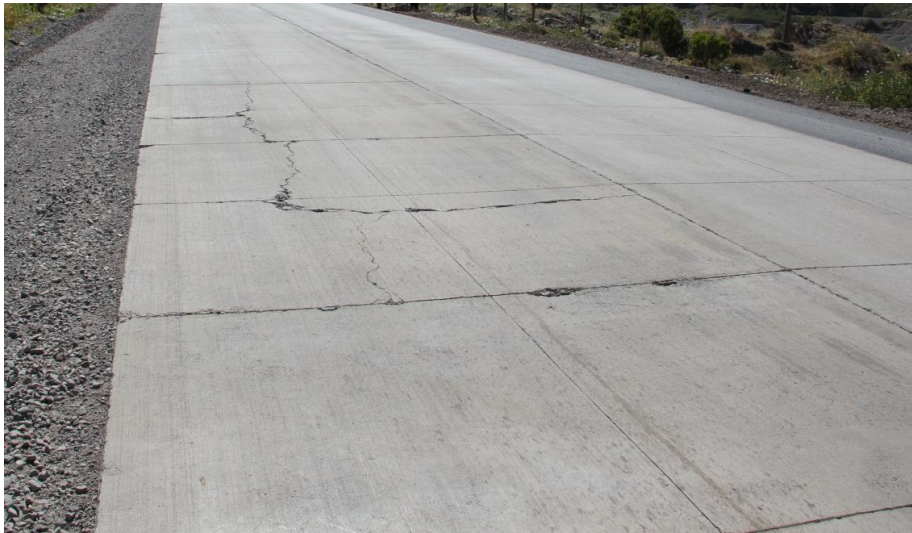
Figura 4. Ruta 60 – 4,5 m largo por 3.5 ancho losas diseñadas por AASHTO 1998, con las losas agrietadas.

El pavimento fue abierto a tráfico 13 días después de terminada su construcción. En las primeras 48 horas el 67% de las losas se encontraban agrietadas transversalmente. Inmediatamente este tramo fue cerrado al tráfico para analizar las causas de estas fallas, mientras que otros tramos aledaños, no fueron abiertos a tráfico ante la posibilidad latente de que ocurriera lo mismo. La figura 4 muestra las grietas transversales en la losa. Luego de un mes, aparecieron grietas longitudinales en algunas de las losas, como se ve en la figura 4. Con el fin de explicar este fenómeno, se utilizó el software ISLAB2000 para calcular la tensión crítica en la parte superior del pavimento y luego se implementó el algoritmo de fatiga del M-EPDG. La tabla 6 muestra los parámetros utilizados en las corridas del ISLAB2000, la tensión de tracción incluyendo el número de repeticiones de carga necesarios para producir un 20% de losas agrietadas.

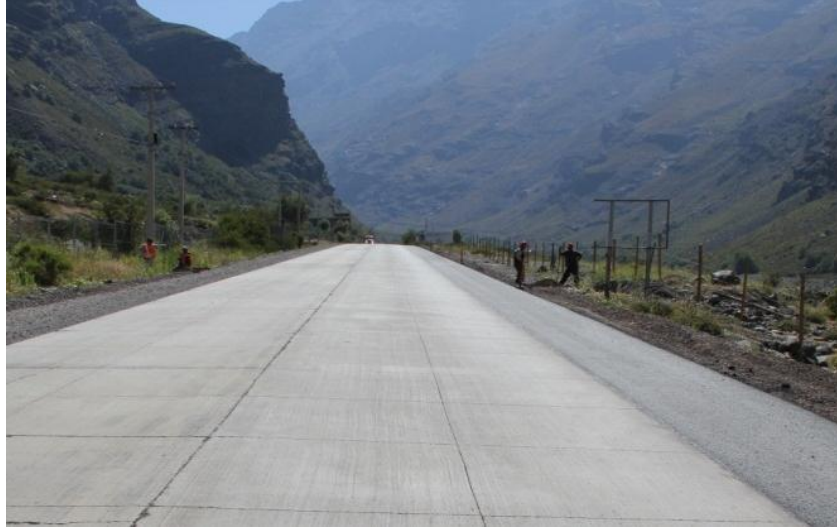
Figura 5. Ruta 78 Losas cortas de 2.00m x 1.75 m en un sector con alto alabeo de construcción.

reducir el efecto del alabeo, según muestra la tabla 6 los efectos de reducir el largo de la losa de 4,5 metros a 3 metros, en función del esfuerzo de tracción máximo. Finalmente, para el tramo en estudio, como ya existían losas construidas sin agrietamiento se optó por redimensionar las losas utilizando la tecnología TCP®, donde las dimensiones de las losas finales fueron de 2,25 m de largo por 1,75m de ancho, manteniendo el espesor (12) y (13). El desempeño del camino mejoró considerablemente, sin signos de deterioro estructurales en la actualidad, como se ve en la Figura 5.

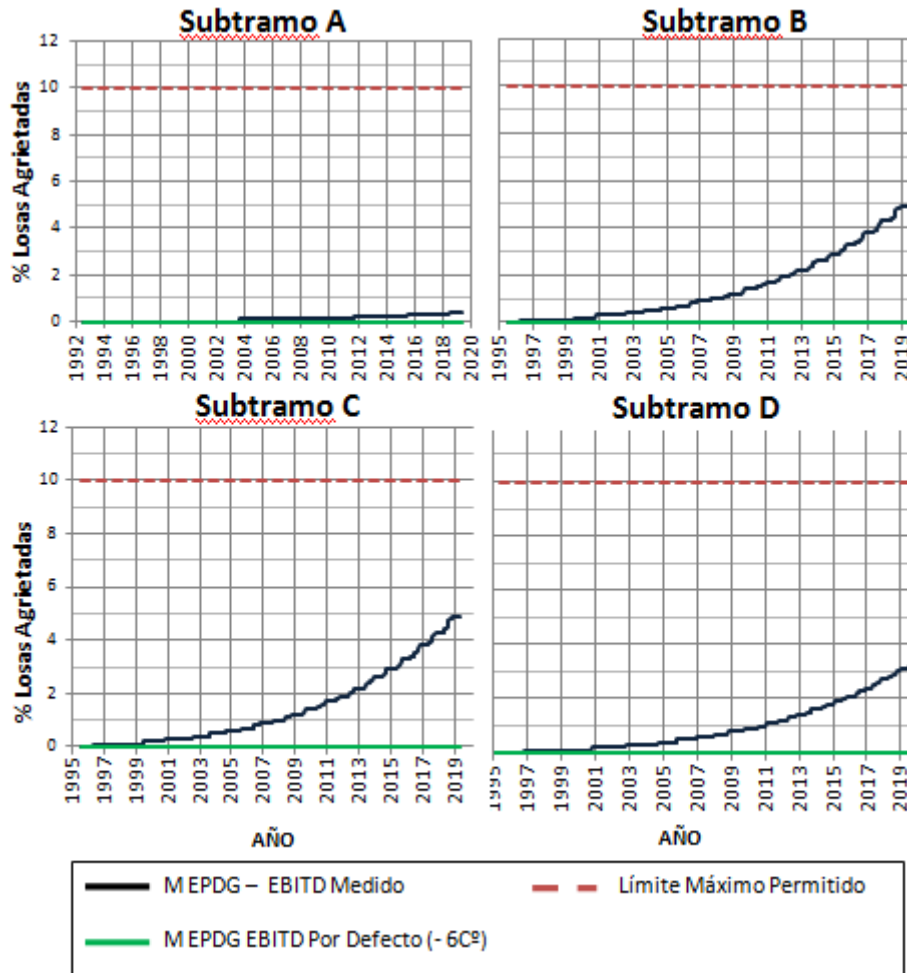
Figure 7. Curvas de Agrietamiento obtenidas por M-E PDG para subtramos A,B,C y D respectivamente en la Ruta 78.

Se realizó un análisis del nivel de agrietamiento hipotético en el pavimento, utilizando el EBITD medido en terreno en cada subtramo. El subtramo A tuvo un EBITD de -11°C y el M-EPDG reportó 0,4% de las losas agrietadas, similar a lo reportado por la Empresa Concesionaria. Sin embargo el subtramo D tiene alrededor de un 5% de las losas agrietadas. Este valor es más cercano a lo que obtiene el M-EPDG el utilizar un EBITD de -16°C como input de diseño que al utilizar -6°C (valor por defecto).

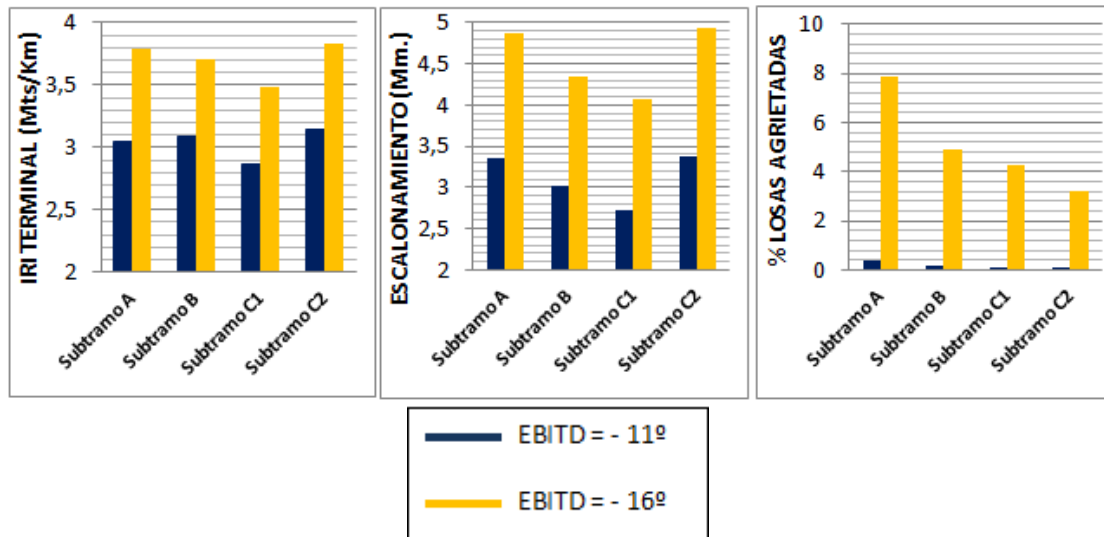
Figura 8. Nivel de agrietamiento y serviciabilidad final del pavimento en función de las condiciones iniciales supuestas de alabeo de construcción.

Los mismos subtramos de la ruta fueron re-analizados en dos condiciones de construcción; una más favorable, es decir pavimentación nocturna con un EBITD de -11°C (valor medido en el subtramo A) y otra menos favorable pavimentando de día en época calurosa con un EBITD de -16°C (Valores medidos en los subtramo B,C1 y C2). La figura 9 muestra de forma clara que el desempeño predicho por el pavimento, medido en términos de IRI, escalonamiento y agrietamiento, mejoraron cuando se disminuyo el EBITD. El IRI terminal disminuyo entre 3.65 m/km a 3.05 m/km mientras el escalonamiento terminal disminuyó de 4,5 mm a 3,0 mm. Finalmente el porcentaje de losas agrietadas fue cercana a 0 con bajo EBITD, mientras que en condiciones desfavorables de pavimentación (EBITD = -16°C) el agrietamiento se encuentra entre 3 y 8%.

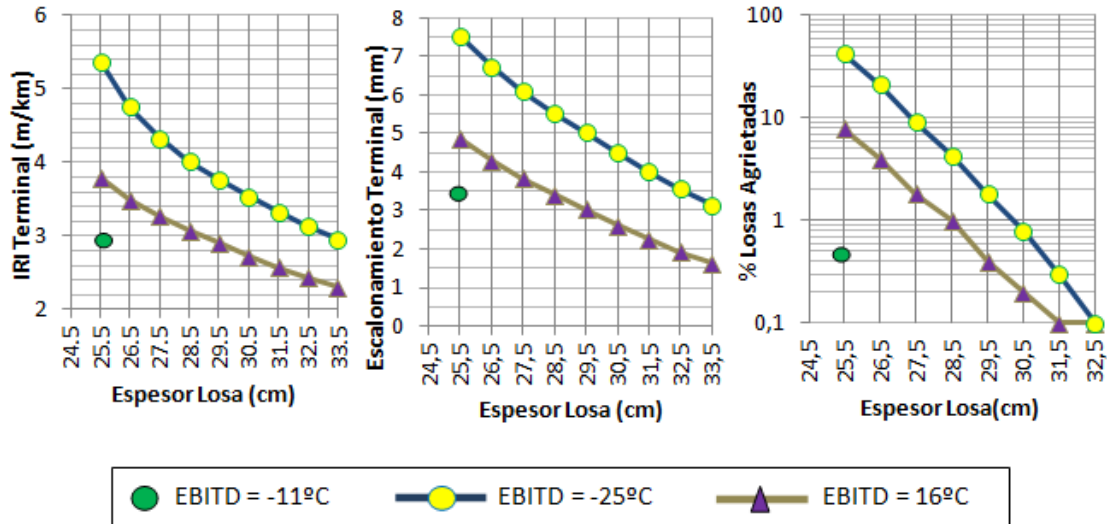
Figura 9. Espesor necesario para que la losa tenga un desempeño similar en términos de IRI, escalonamiento y Agrietamiento de las losas a diferentes niveles de EBITD.

Se realizaron corridas adicionales en el M-EPDG para comparar el diseño estructural necesario para que el subtramo A de la Ruta 78 tenga un desempeño equivalente a diferente nivel de EBITD (-11°C, -16°C, -25°C). Los dos primeros niveles de EBITD son los obtenidos en el estudio de la Ruta 78 y el de -25°C es el valor medido en la Ruta 60. La Figura 10 muestra la reducción en el espesor necesario de la losa para varios modos de falla, cuando el hormigón es construido con menores niveles de alabeo de construcción. Con -11°C de EBITD y un espesor de losa de 25,5 cm, el IRI terminal fue de 3.05 m/km, el escalonamiento promedio fue de 3.35 mm, y el porcentaje de losas agrietadas de 0.4%. Estos valores fueron comparados con el desempeño esperado a otros dos niveles de EBITD (-16°C y -25°C). Como era de esperarse, un espesor mayor fue necesario para contrarrestar el efecto de un mayor alabeo de construcción. Para un EBITD de -16°C, se necesitan 28,5 cm de espesor para tener un IRI y escalonamiento final similar a una losa de hormigón de 25,5 cm de espesor y -11°C de EBITD. En términos de porcentaje de losas agrietadas el espesor sube a 29,5 cm, un incremento de hormigón de 15,6%. En caso de que el pavimento sea construido con un valor aún mayor de -25°C, el espesor necesario sube a 31,5 cm (un incremento de 23,5%) para un desempeño similar en términos de agrietamiento de las losas. Finalmente en términos de IRI y escalonamiento, el espesor necesario sube a 33 cm.
